CATHÉDRALE DE BAYEUX

REPRISE EN SOUS-ŒUVRE

LA TOUR CENTRALE

MM. H. DE DION ET L. LASVIGNES

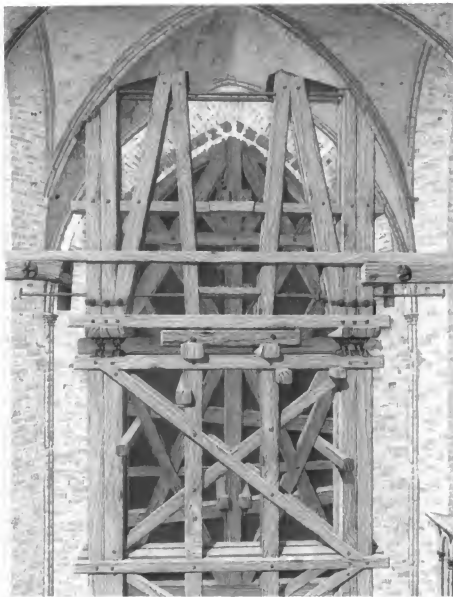
Vue des travaux de soutènement dans l'arcade Sud

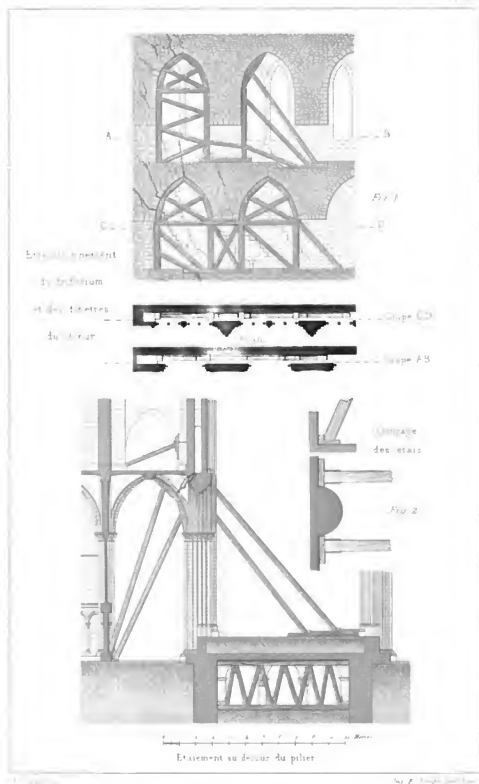
Le côté Nord du chœur était, de toutes les parties de l'édifice, celle où l'on craignait le plus de voir augmenter les accidents secondaires. En effet, le pilier N.-E. s'écrasait de plus en plus; le mur du triforium, situé au-dessus des arcades inférieures, offrait deux grandes lézardes qui augmentaient chaque jour; et de plus, en enlevant le remplissage en maçonnerie de l'arcade située au-dessous de ce mur, on découvrit que les moulures du premier pilier du chœur n'avaient pas été remplies, que les moellons appuyés sur les colonnettes les avaient brisées et que, des fissures s'étant produites transversalement, le pilier s'était rompu depuis les chapiteaux faisant face au pilier N.-E. jusqu'à la base du côté opposé.

Travaux du site Nord du chœur

Ce fut de ce côté que furent exécutés les premiers travaux de soutènement, en commençant par les baies les plus éloignées; elles étaient toutes libres, à l'exception de la baie inférieure accolée au pilier N.-E. On étrésoillonna ou étaya quatre baies inférieures, deux baies du triforium et deux fenêtres du haut. Plus tard, les désordres devinrent tellement graves, que l'on fut obligé d'ajouter une ferme supplémentaire à la première baie de chacun de ces étages, pour soutenir les ogives qui se brisaient.

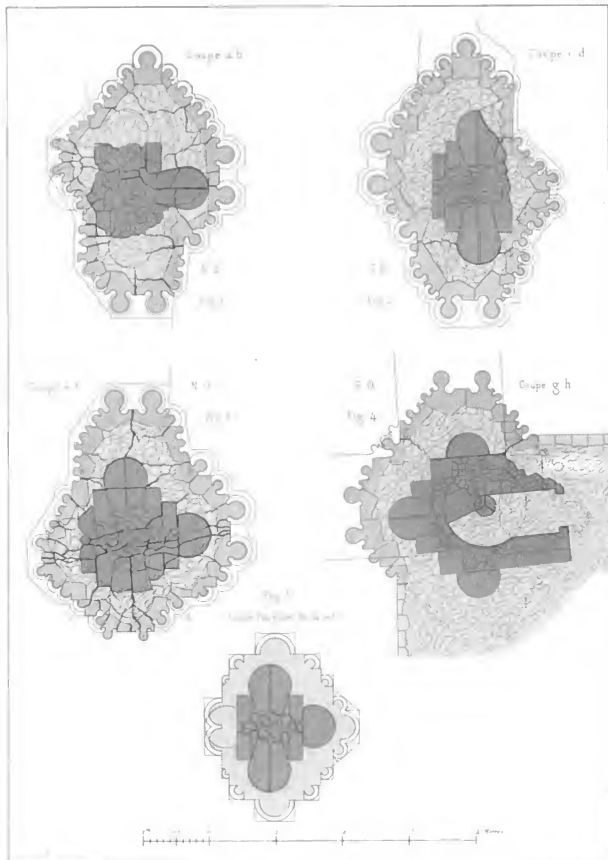
Le pilier N.-O., presque complètement entouré de maçonneries en plâtre, ainsi qu'il est représenté dans la planche IV, ne laissait voir qu'une faible partie de sa surface. En *a* et *b* (pl. XVI) se trouvaient deux fissures bouchées avec du plâtre en 1824; elles ne s'étaient pas ouvertes, à partir des chapiteaux jusqu'à la hauteur de 8 mètres environ du sol; mais, plus bas, elles se confondaient avec les nombreuses fentes et épaufrures qui s'étaient produites, dans les derniers temps, à la hauteur des arcades des bas côtés et jusque près des bases. Presque toutes les pierres vues ou découvertes par des sondages, de *a* en *b*, étaient ébra-

sées, et on ne pouvait douter que les mêmes désordres n'existassent dans l'intérieur du pilier. De *b* en *d*, ce qu'on découvrait à la partie supérieure du pilier était à peu près intact, tandis que du côté de la nef en *d* et dans le bas côté en *c*, on retrouvait les pierres du pilier et des tympans des arcades broyées et lézardées. A l'étage supérieur, le pied-droit de la fenêtre du transept, formé par un simple placage, se détachait du pilier; et, comme nous l'avons dit plus haut, les tympans de cette fenêtre du côté du pilier, ainsi que les tympans de la fenêtre de la nef, étaient broyés. Des moulures, placées dans la galerie de la nef en *a* (pl. VIII), indiquaient un affaissement total du pilier, de 105<sup>mm</sup>, depuis l'époque de la construction.

Enfin, le pilier S.-E. avait une fente en *k* et une fissure très-fine en *i*, qui paraissaient très-anciennes; mais elles régnaient l'une et l'autre sur toute la hauteur du pilier.

Coupe des piliers de la croix qui supportaient la tour centrale  
avec l'indication des principales beignes existantes au moment de la destruction
